CÂMARA MUNICIPAL DO
RECIFE
CASA DE JOSÉ MARIANO

ESTUDO DE VIABILIDADE TÉCNICA

**Imóvel localizado na Avenida da Saudade, nº 254, Santo
Amaro, Recife-PE**

**Recife – PE
Abril de 2023**

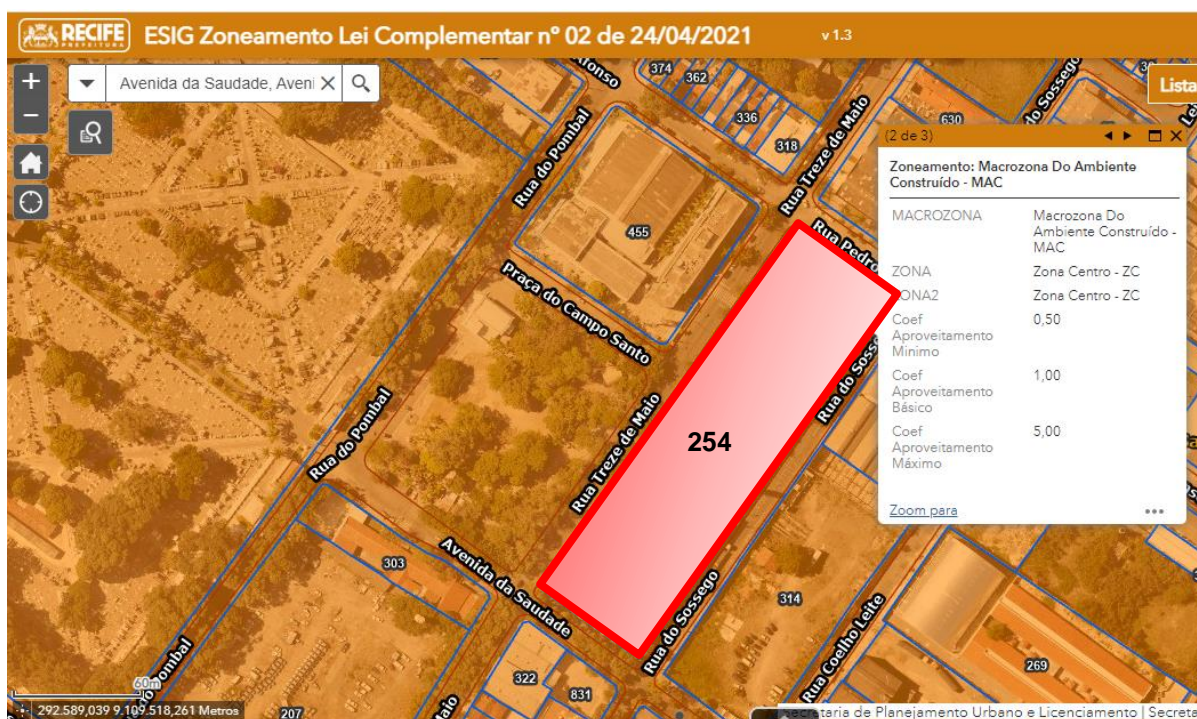
Figura 1: Localização do imóvel na Zona Centro do Plano Diretor do Município de Recife.
Fonte: Foto adaptada - ESIG, abril de 2023.

Em relação ao zoneamento, após pesquisas no Portal de Licenciamento Urbanístico da Prefeitura da Cidade do Recife, constatou-se que a edificação faz parte da Zona Centro - ZC. De acordo com o Plano Diretor do Município de Recife, Lei Complementar 02/2021, os imóveis inseridos na ZC apresentam coeficiente de aproveitamento máximo de 5,00 (ver Figura 1), o que permite uma área máxima de construção equivalente a 5 vezes a área do terreno, conforme definido no Art. 37 da referida lei:

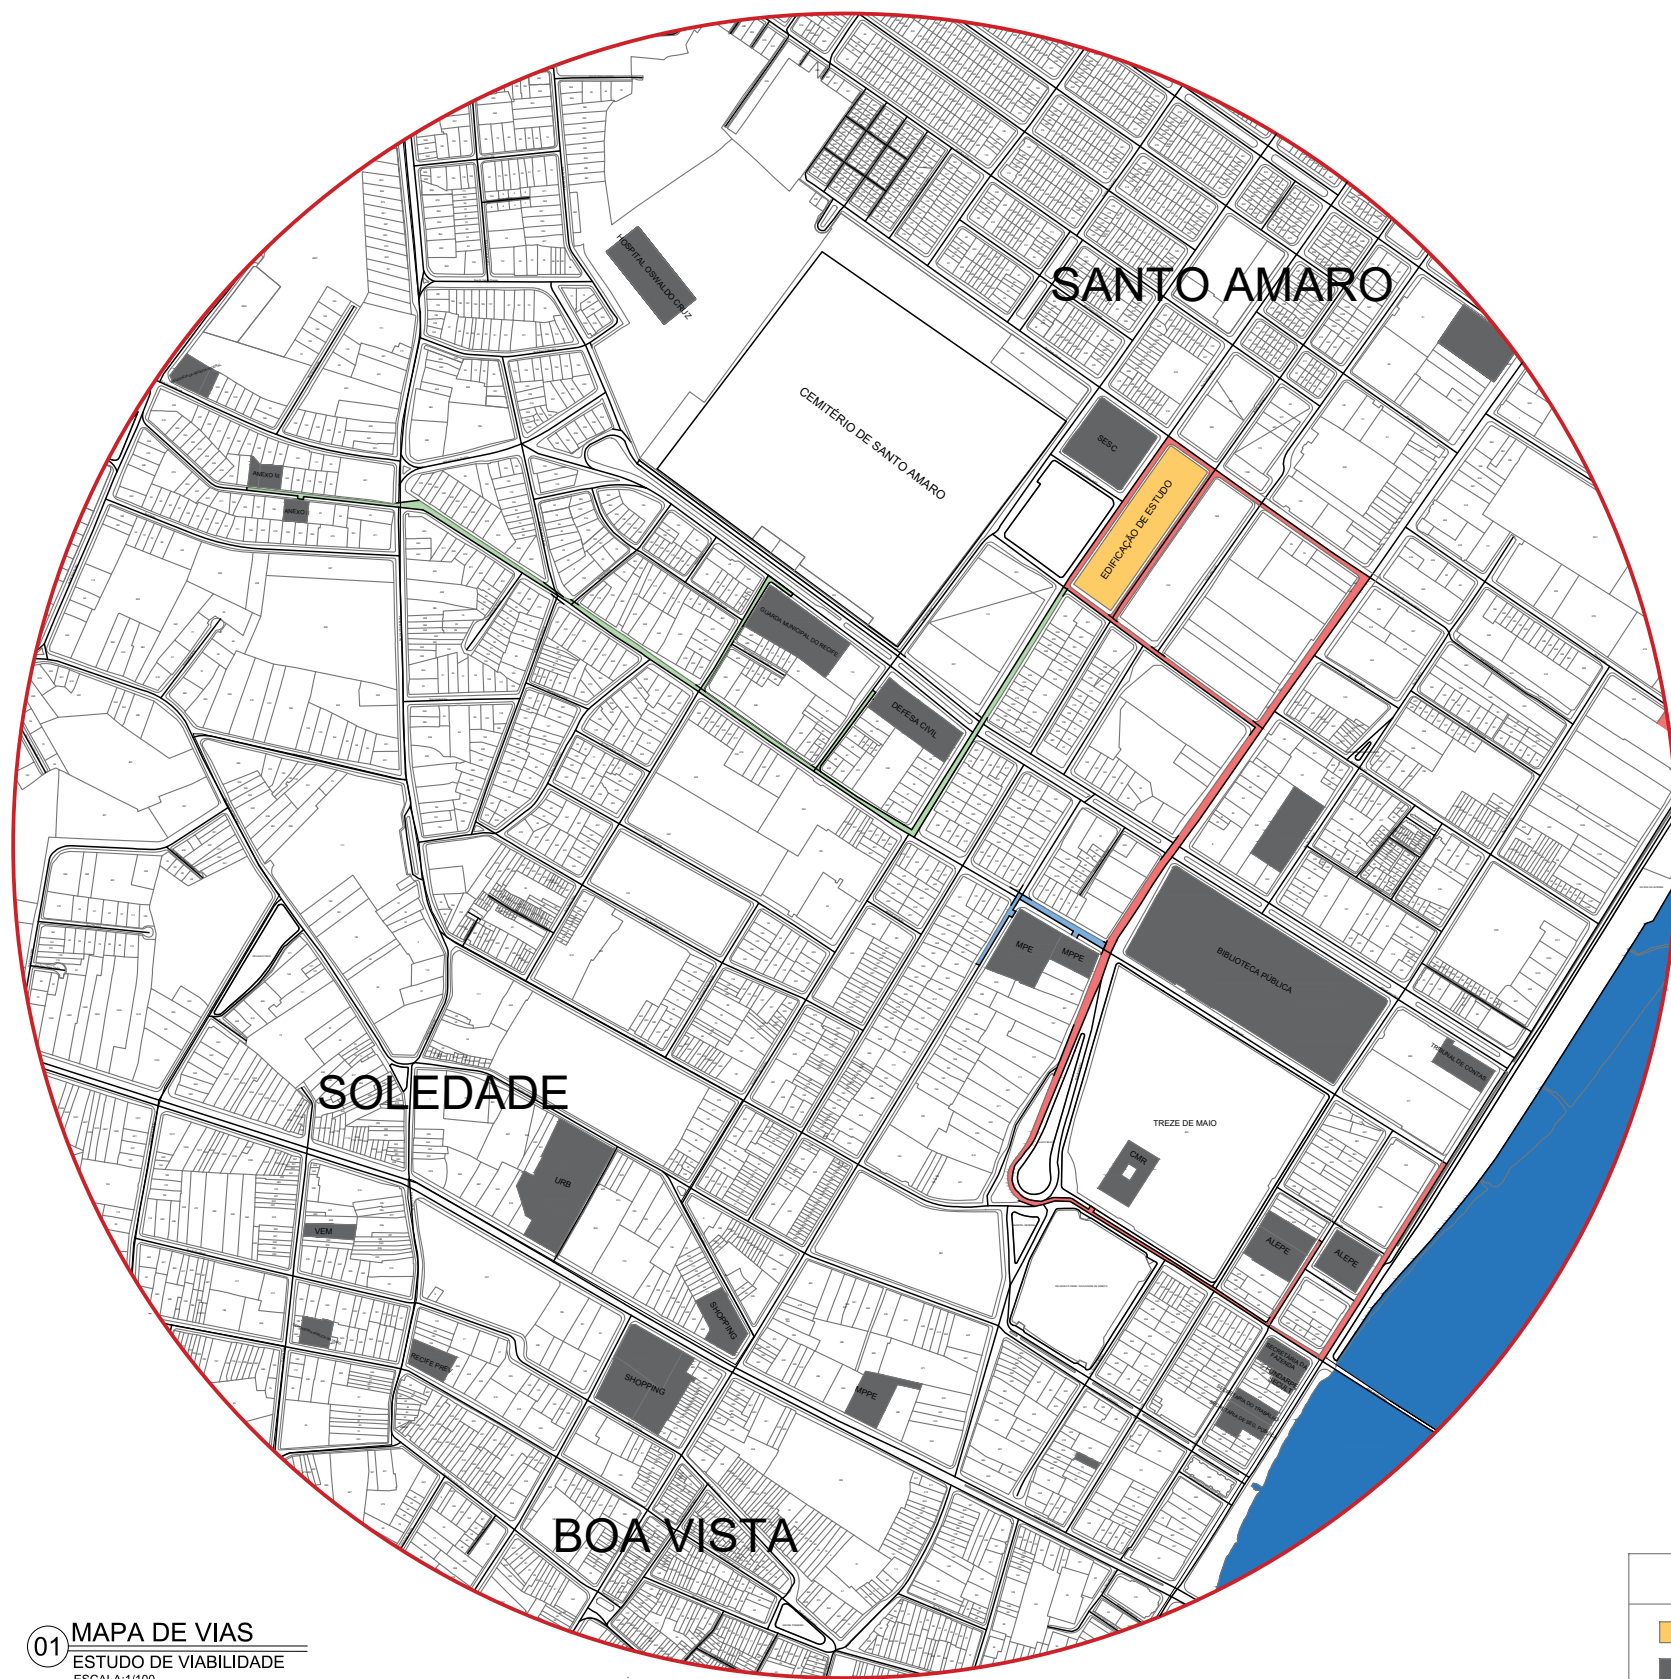
01 MAPA DE VIAS
ESTUDO DE VIABILIDADE
ESCALA: 1/100

RELAÇÃO DE VIAS		
VIA DE ACESSO	LOCAL	DISTÂNCIA
	CÂMARA MUNICIPAL DO RECIFE - SEDE	1,2km
	ALEPE (ANEXOS I, II, SEDE)	1,6km
	MINISTÉRIO PÚBLICO DE PERNAMBUCO	1,0km
	MPPE - PROMOTORIAS DA CAPITAL	800m
	GUARDA MUNICIPAL DO RECIFE	1,0km
	DEFESA CIVIL DO RECIFE	900m
	ANEXOS II E III - CMR	1,4km
	DELEGACIA DA RECEITA FEDERAL	1,7km
	URB	2,4km
	SECRETARIA DA FAZENDA	1,8km
	SEPLAG PE	800m
	FUNDARPE	1,5km
	SECULT	1,5km
	SECRETARIA DO TRABALHO PE	1,7km
	TRIBUNAL DE CONTAS PE	1,9km
	DEFENSORIA PÚBLICA DA UNIÃO	2,2km
	GERÊNCIA EXECUTIVA INSS RECIFE	850m
	PREFEITURA DO RECIFE	1,9km
	SEC. DE DESENVOLVIMENTO SOCIAL	650m
