CÂMARA MUNICIPAL DO
RECIFE
CASA DE JOSÉ MARIANO

ESTUDO DE VIABILIDADE TÉCNICA

**Imóvel localizado na Avenida da Saudade, nº 254, Santo
Amaro, Recife-PE**

**Recife – PE
Novembro de 2024**

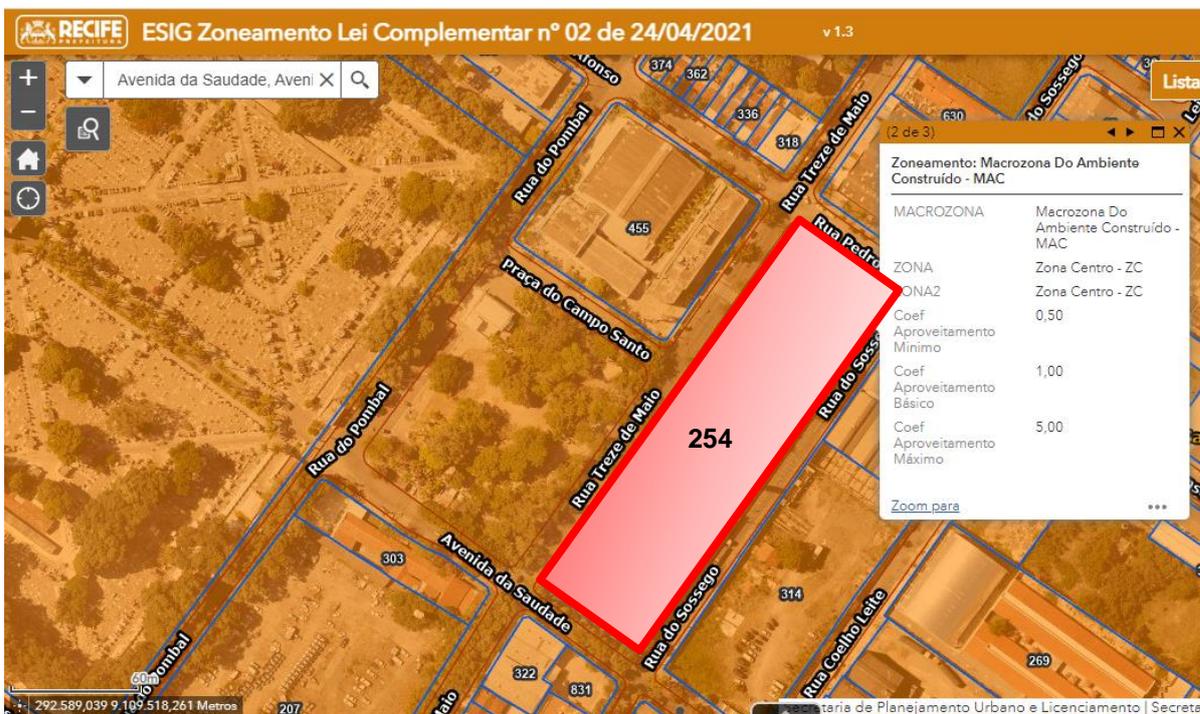
Figura 1: Localização do imóvel na Zona Centro do Plano Diretor do Município de Recife.
Fonte: Foto adaptada - ESIG, abril de 2023.

Em relação ao zoneamento, após pesquisas no Portal de Licenciamento Urbanístico da Prefeitura da Cidade do Recife, constatou-se que a edificação faz parte da Zona Centro – ZC, atendendo ao requisito exigido no item 4.1.1 do ETP. De acordo com o Plano Diretor do Município de Recife, Lei Complementar 02/2021, os imóveis inseridos na ZC apresentam coeficiente de aproveitamento máximo de 5,00 (ver Figura 1), o que permite uma área máxima de construção equivalente a 5 vezes a área do terreno, conforme definido no Art. 37 da referida lei:

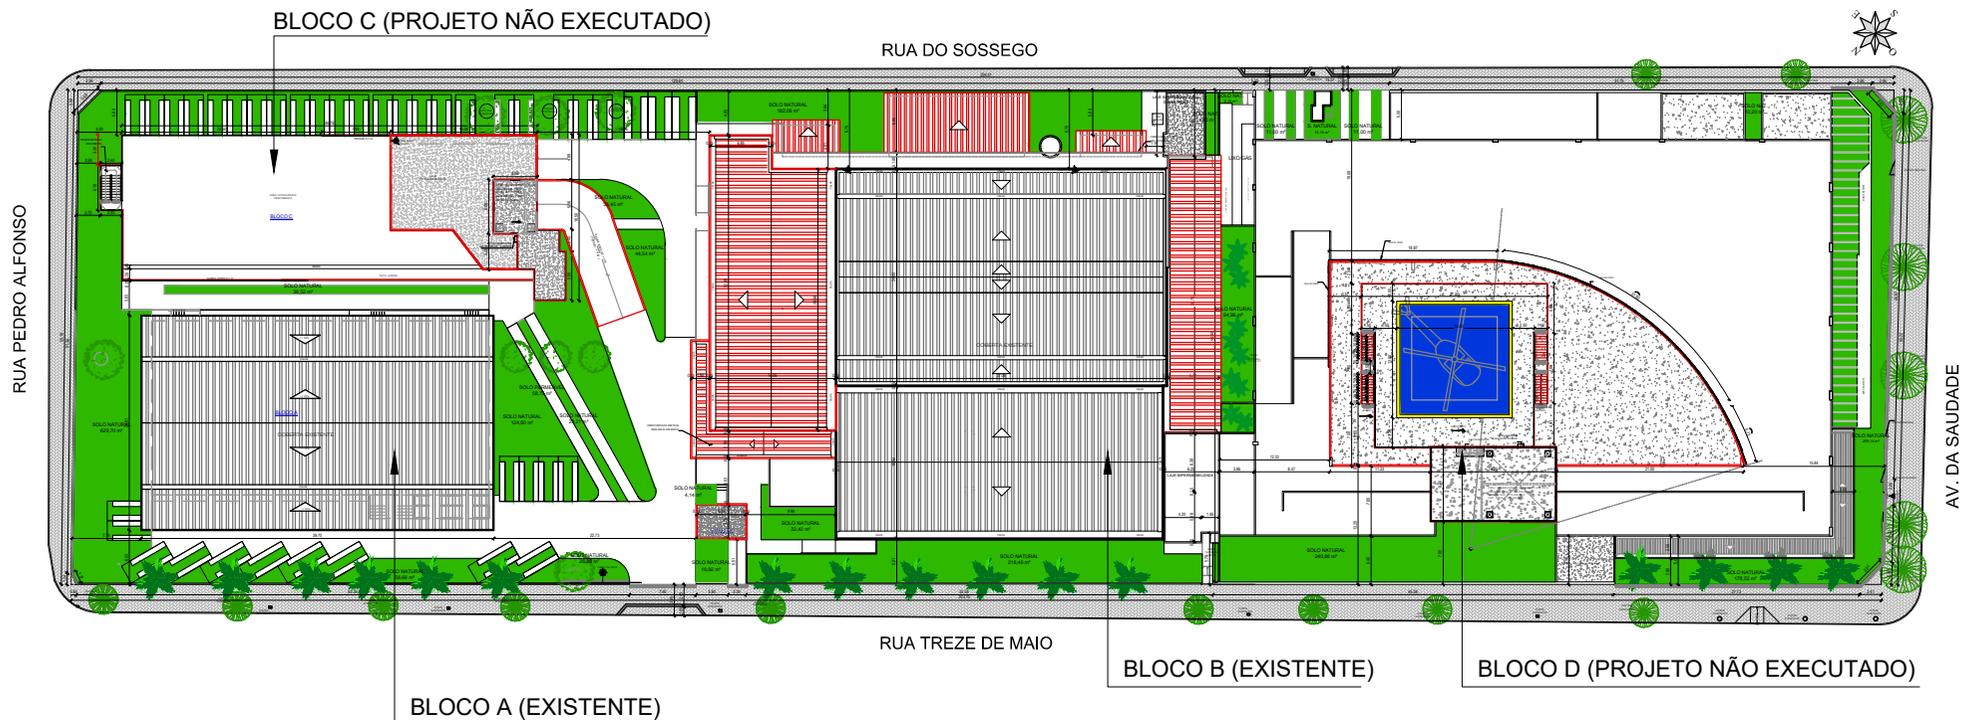
PLANTA DE LOCAÇÃO E COBERTA GERAL

TERRENO 11.165,00 m²
 CONSTRUÇÃO EXISTENTE 5.777,03 m²

BLOCO "A" (ÁREA TOTAL CONSTRUÇÃO) 738,50 m²
 BLOCO "B" (ÁREA TOTAL DE CONSTRUÇÃO) 4.426,25 m²
 BLOCO "C" (ÁREA TOTAL DE CONSTRUÇÃO - PROJETO NÃO EXECUTADO) 2.449,25 m²
 GUARITA 23,02 m²
 BLOCO "D" (ÁREA TOTAL DE CONSTRUÇÃO - PROJETO NÃO EXECUTADO) 23.615,23 m²

De acordo com a documentação encaminhada pelo proprietário, o imóvel possui uma área construída de 5.777,03 m² e a área do terreno é equivalente a 11.165,00 m². A fim de verificar a viabilidade do imóvel é necessário comparar essas áreas com a estrutura atualmente ocupada pela CMR. Segue tabela comparativa:

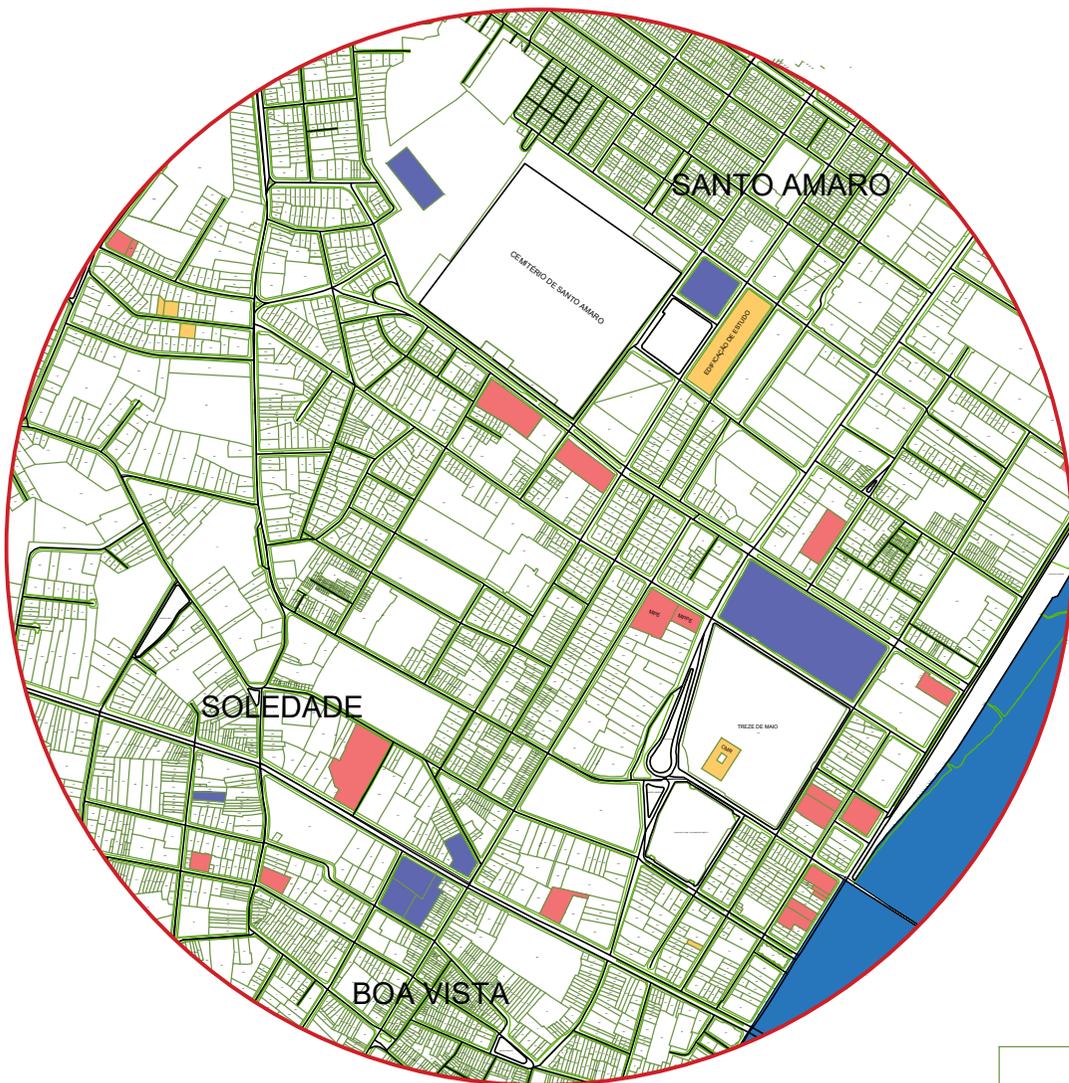
MAPA DE EDIFICAÇÕES PÚBLICAS RELEVANTES

LISTA DE EDIFICAÇÕES	
	ANEXOS CMR
	EDIFICAÇÕES PÚBLICAS
	EDIFICAÇÕES DE INTERESSE COLETIVO
	DELIMITAÇÃO DO RAI0 2KM

Ademais, conforme se vê no Mapa de Edificações Existentes, anexo a esse documento, num raio de 2,00 km de distância há vários órgãos da administração pública, de diferentes esferas, a citar: Prefeitura da Cidade do Recife, Tribunal de Contas do Estado de Pernambuco (TCE-PE), Tribunal de Justiça de Pernambuco (TJPE), Assembleia Legislativa do Estado de Pernambuco (ALEPE), Ministério Público de Pernambuco (MPPE) e Palácio do Campo das Princesas, Sede do Governo Estadual. Esse é um aspecto considerado relevante pela Câmara na prospecção de terrenos viáveis para abrigar uma nova sede do Poder Legislativo Municipal, tendo em vista a necessidade de deslocamento para tratativas com os diferentes entes públicos, o que pode ser dificultado pela distância devido ao trânsito intenso da Região Metropolitana do Recife (RMR).

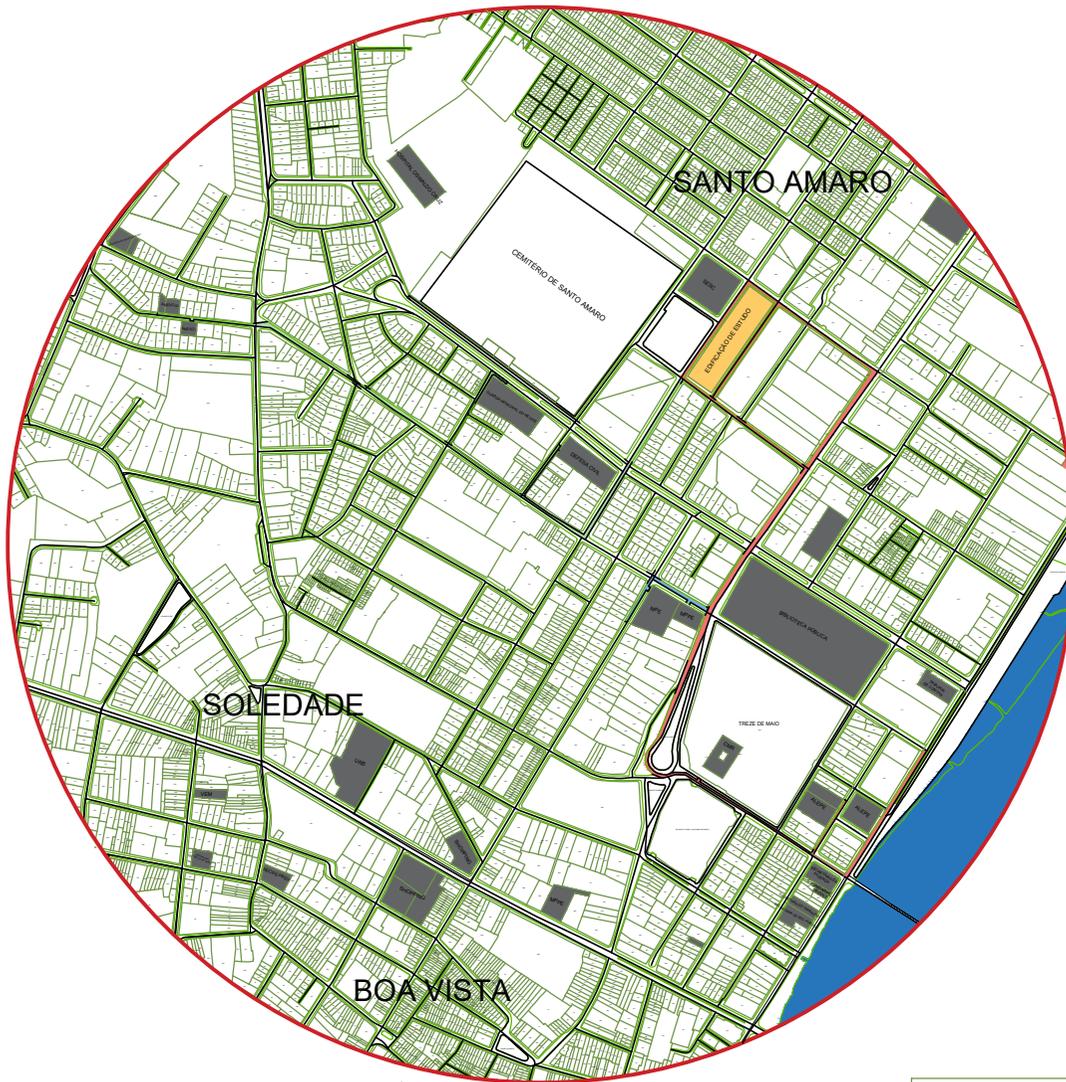
MAPA DE VIAS

RELAÇÃO DE VIAS		
VIA DE ACESSO	LOCAL	DISTÂNCIA

Em relação às condições de acesso ao local, constata-se que existem vias acessíveis para pedestres, ciclistas, usuários de transporte público coletivo e usuários de veículos motorizados de uso individual. Nesse contexto, há calçadas em bom estado de conservação para o uso de pedestres; para uso de ciclistas há ciclovias em duas vias limítrofes, na Rua Treze de Maio, onde se dá a entrada principal do imóvel, bem como na Rua Pedro Afonso; para os usuários de transporte coletivo, existe parada de ônibus próximo à entrada principal, além de ponto de táxi na Praça do Campo Santo, na mesma rua; por
